Deux morts à cause d'une méthode de travail non sécuritaire

Le dimanche 6 octobre 2002, vers 7 h 20, un caporal de la Sûreté du Québec et un surveillant routier du ministère des Transports du Québec (MTQ) sont décédés lorsqu'ils ont été frappés par un automobiliste sur l'autoroute 15, en direction de Montréal.

La Commission de la santé et de la sécurité du travail (CSST) a fait enquête et livrait ses recommandations à l'APSAM au mois de novembre dernier.

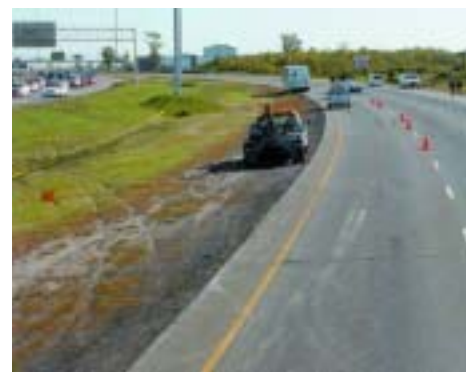
Accotement gauche

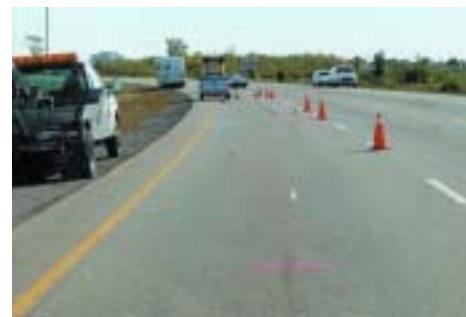
Distance entre les intervenants et le premier cône

- Une fois l'analyse des risques terminée, il faut placer un véhicule de protection à une distance raisonnable en amont de la zone de travail. Si l'un des véhicules avait été placé dans cette position, il aurait été heurté par le conducteur de la Toyota. Selon les inspecteurs de la CSST, il appartient au MTQ de déterminer quelle est la distance raisonnable.

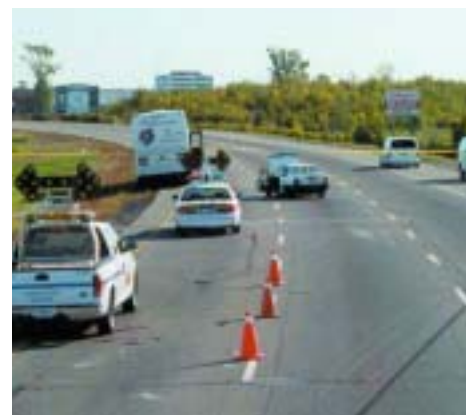
Position de la Toyota après la tragédie
