Émissions de CO dans les chenillettes

Laval règle le problème

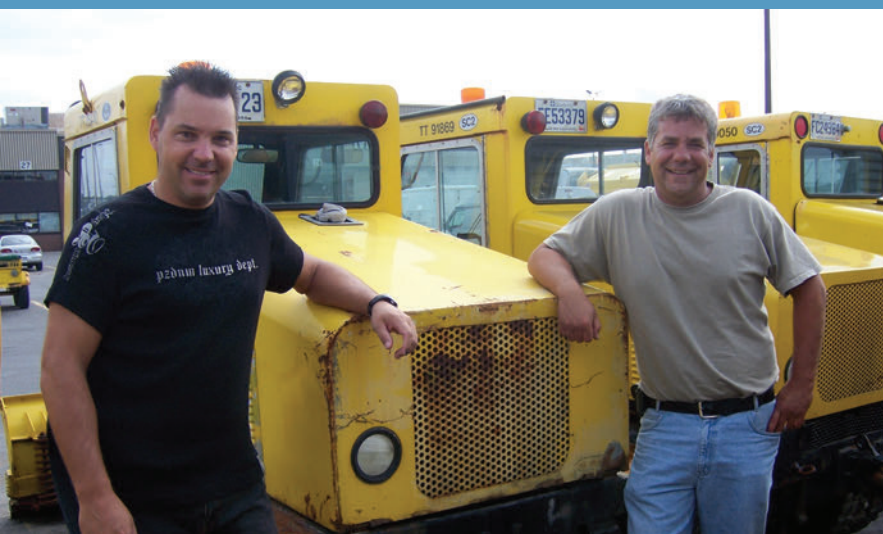
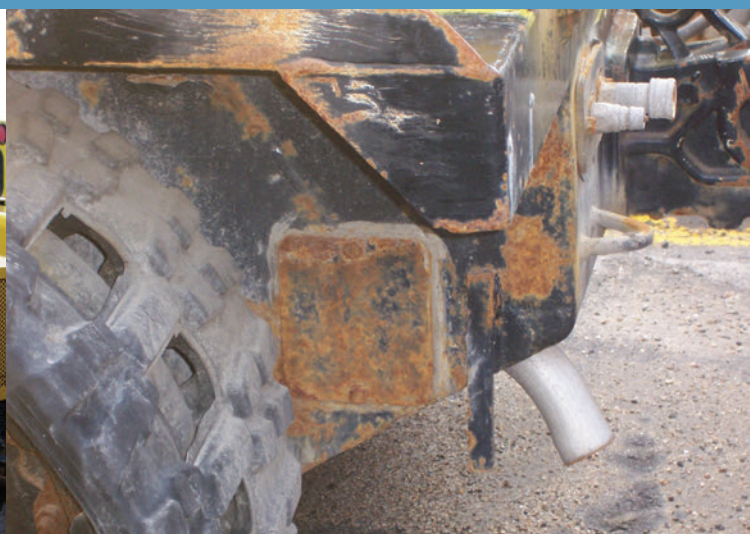
La Ville de Laval a pris des mesures afin de réduire les concentrations de monoxyde de carbone (CO) enregistrées à l'intérieur de la cabine des chenillettes à essence de marque Bombardier. Une évaluation des concentrations de CO, réalisée au cours du mois de février 2006, a fait constater que les mesures appliquées ont permis en effet de réduire les concentrations de CO sous la valeur d'exposition moyenne pondérée de 35ppm. Ces mesures sont :

- le déplacement de la sortie des gaz d'échappement à l'arrière du véhicule (la sortie des gaz d'échappement est normalement située sur le côté) ;
- l'obturation des trous dans le plancher de la cabine, empêchant les gaz d'échappement refoulés sous le véhicule de pénétrer dans la cabine ;
- en cours d'opération, éviter que le véhicule demeure stationnaire lorsque le moteur est en marche ;
- l'entretien préventif régulier des moteurs, plus particulièrement l'ajustement des carburateurs ;
- la vérification périodique des véhicules avec un détecteur quatre gaz à lecture directe.
