*Gestion de l'intervention à la suite
d'une fuite de chlore majeure à
l'usine de filtration Desjardins de
Lévis. Ordonnances de la CSST et
mesures correctives adoptées.*

*Présentation
Le 2 avril 2008*

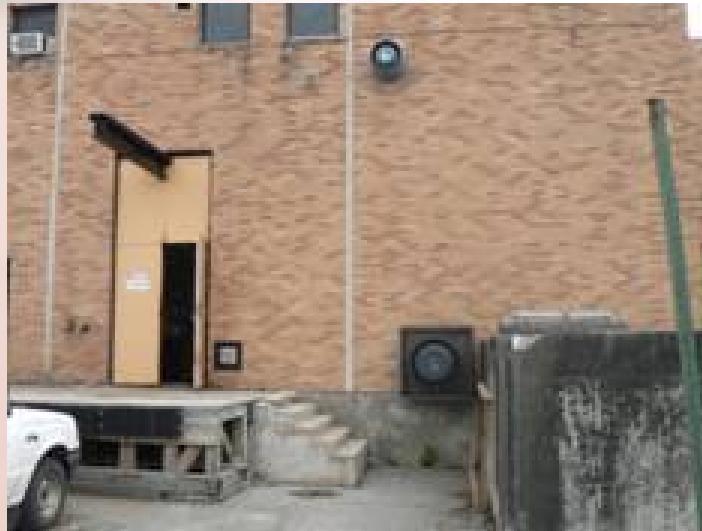
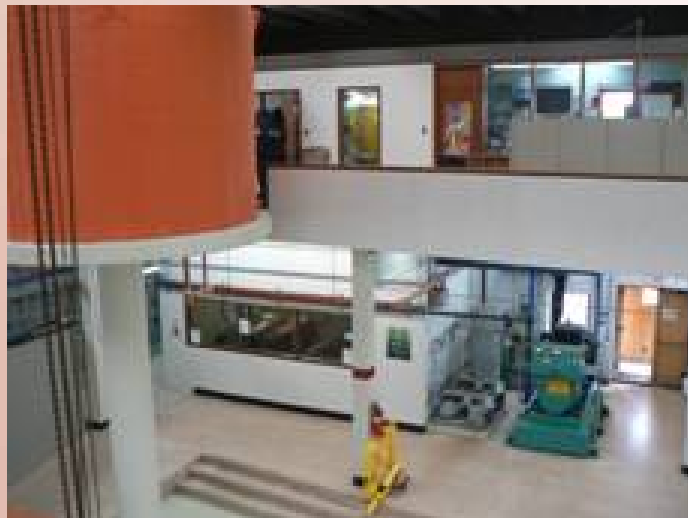
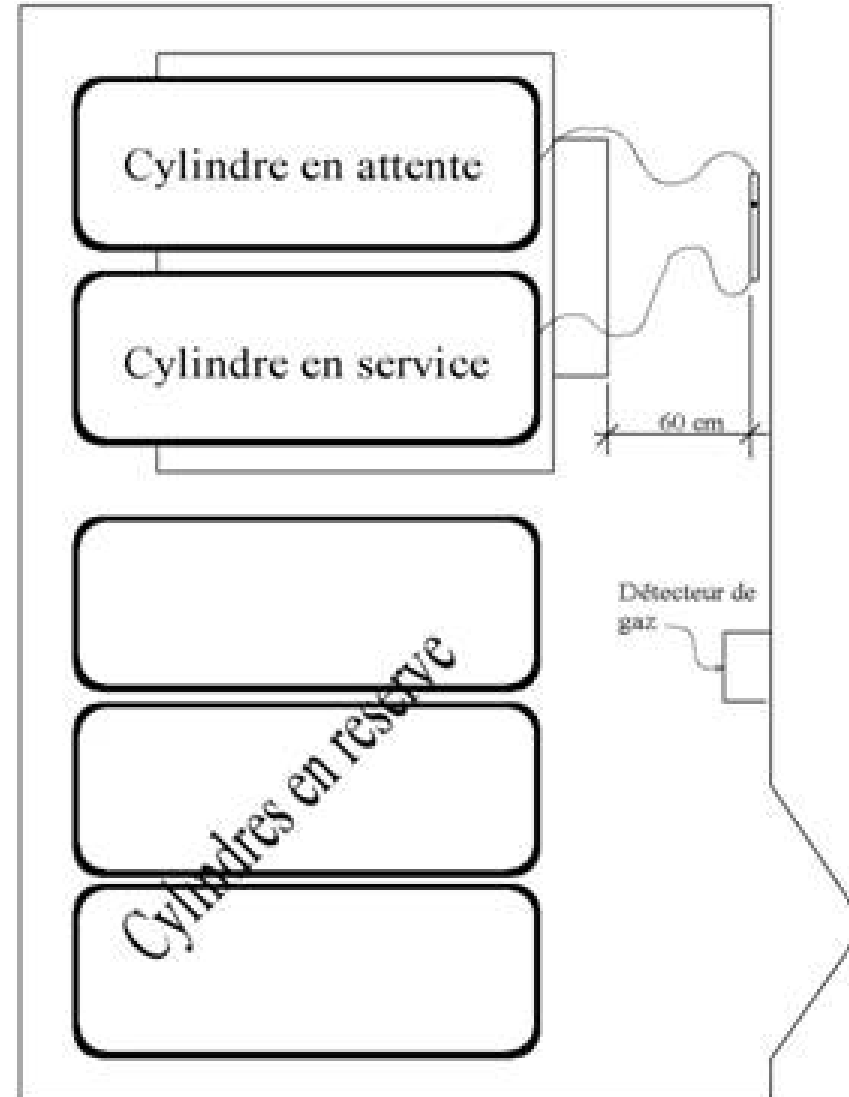
Salle d'entreposage;

- +/- 15 h 00 Lors d'un changement de cylindres les travailleurs spécialisés, malgré les directives, ne portent ni gants ni APRIA;
- 15 h 15 En ouvrant la valve du nouveau cylindre avec un maillet de caoutchouc la fuite est constatée;
- Sans protection les travailleurs sont incapables de refermer la valve, ils doivent quitter;
- Dans les 2.5 minutes suivantes, la décision est prise d'aviser le 911 et d'évacuer l'usine, la situation s'y détériorant rapidement;

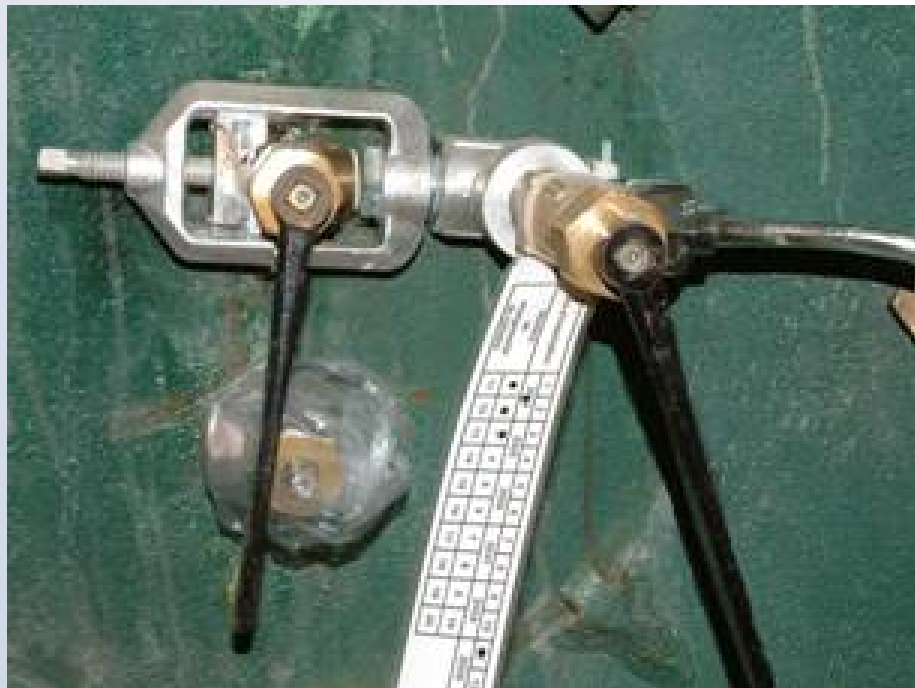
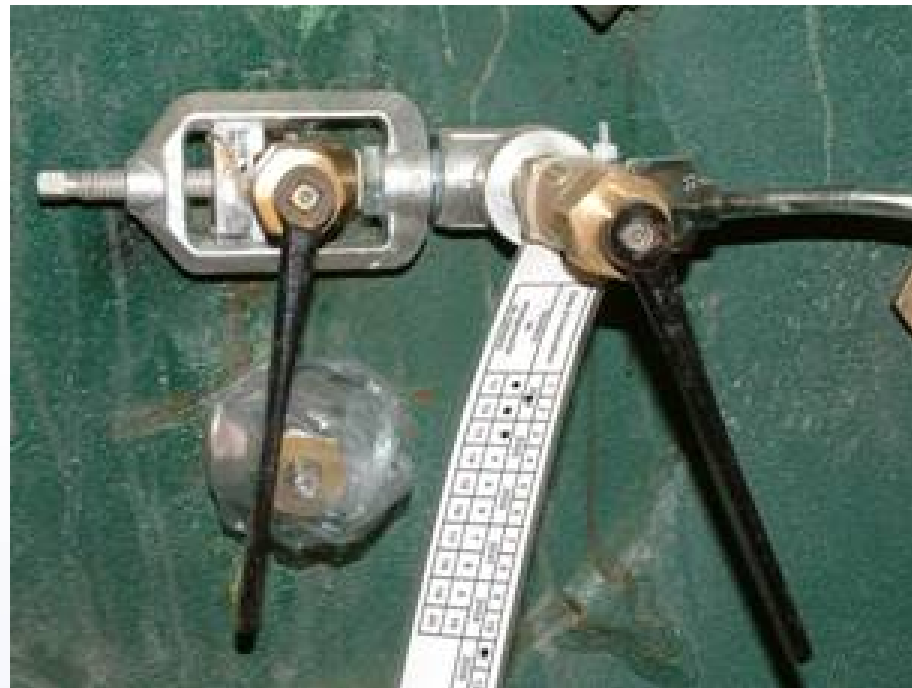
« L'étrier désaxé »
